Památková péče na Moravě
Preservation of monuments in Moravia

18/2016

Záchranný archeologický výzkum při rekonstrukci odpadních systémů a dlažby na nádvoří zámku v Náměšti nad Oslavou

Petr Vitula

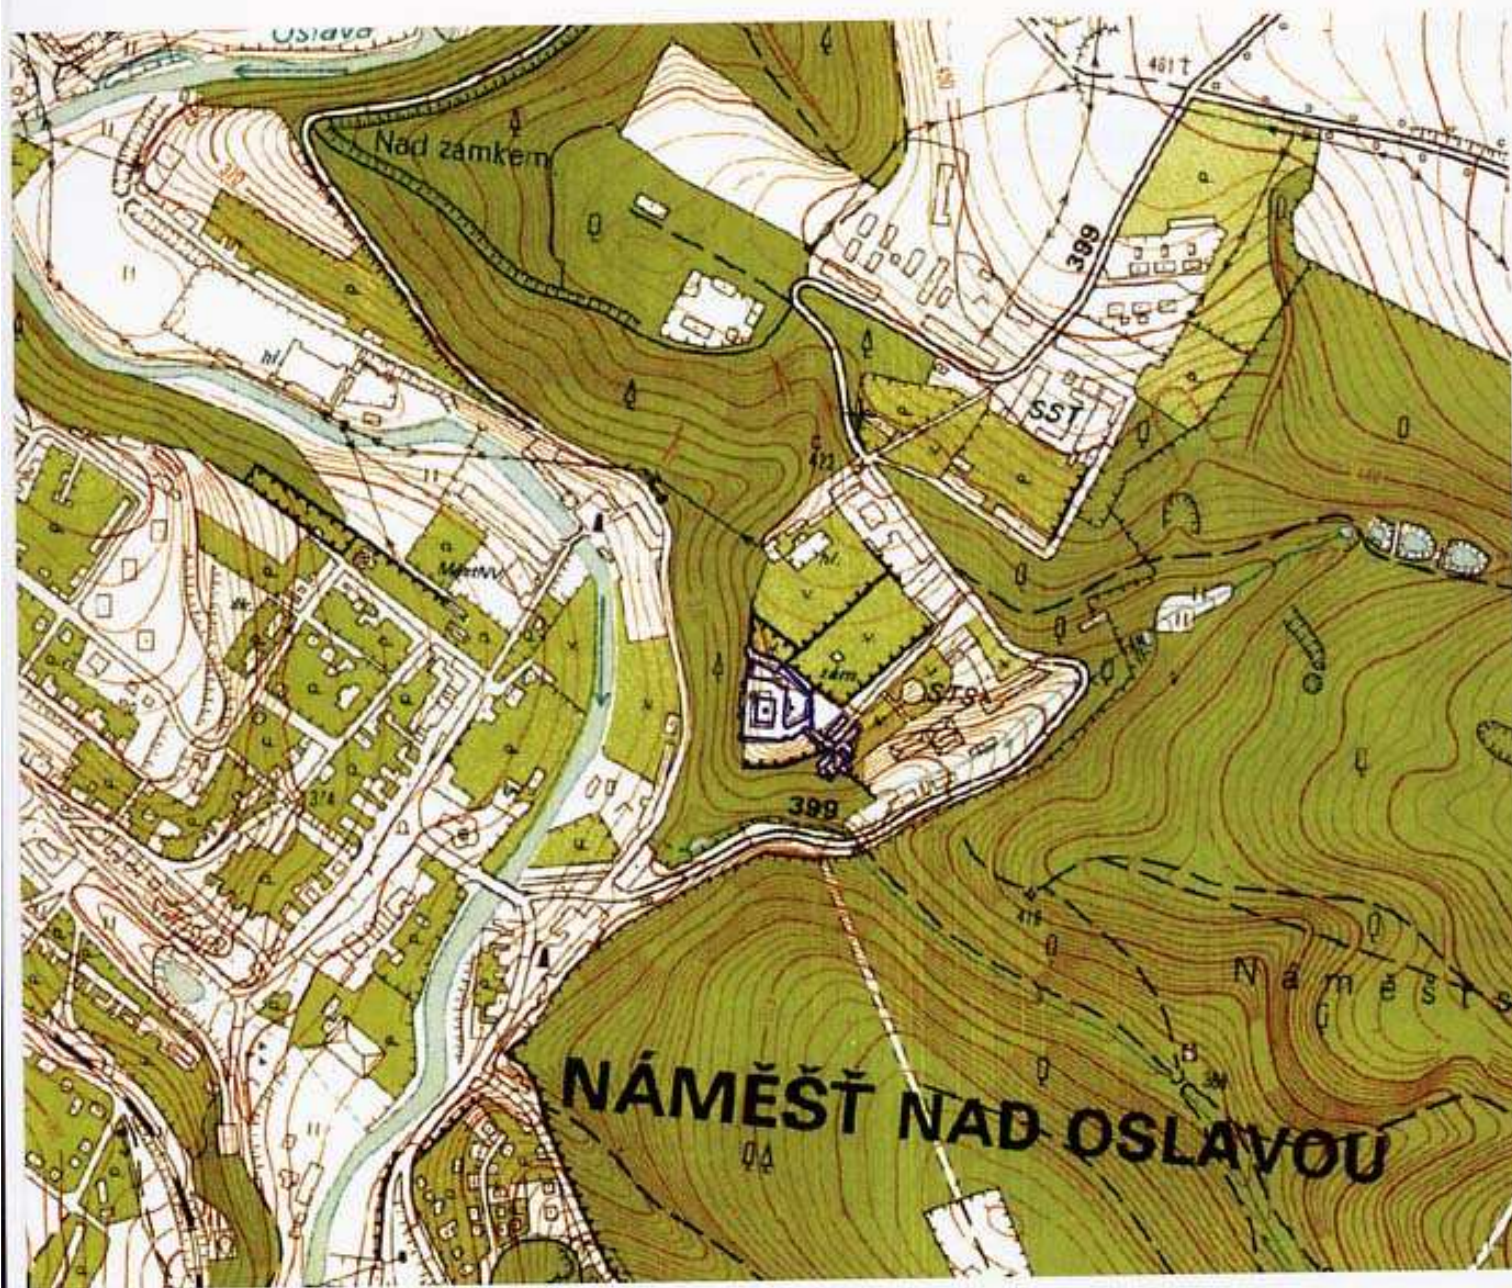
1 – Náměšť nad Oslavou 2007. Georeferencovaný vektorový plán půdorysu zámku (modrá barva) na podkladu Základní mapy 1 : 10 000 listu 24-31-23

Zpracování pořízených dat proběhlo téměř výhradně prostřednictvím počítačové techniky, takže všechny výstupy jsou georeferencované, lze s nimi pracovat v jakémkoli formátu grafických programů a mohou se využívat i v kombinaci s nejrůznějšími digitálními mapovými podklady [1 – plán zámku na podkladu Základní mapy 1 : 10 000]. Nejprve byl zhotoven zjednodušený vektorový plán celého půdorysu zámeckého areálu [2] podle naskenovaných a transformovaných výkresů zaměření objektu zpracovaného Geodezií Brno, s. p., v sedmdesátých letech minulého století. Poté byla pomocí programové geodetické nástavby vynesena veškerá terénní měření a na příslušné vřícovací body se postupně natransformovalo celkem 86 fotoplánů [4]. Podle výsledného fotogrammetrického plánu upřesněného podrobným zaměřením detailů bylo zhotoveno přesné vektorové schéma rozmístění všech výzkumem zachycených reliktních souvisejících se stavebním a historickým vývojem [5], včetně barevného rozlišení jejich jednotlivých typů materiálů a objektů

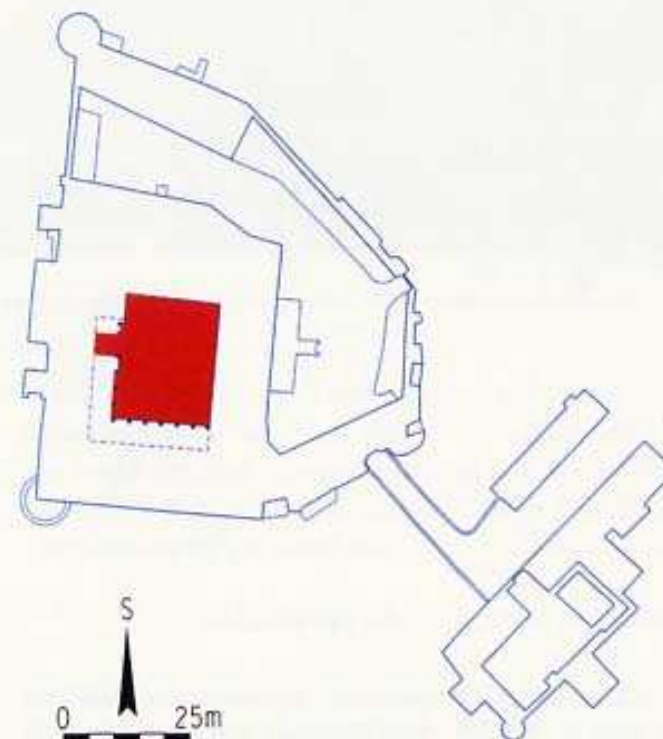
2 – Náměšť nad Oslavou 2007. Situační plán půdorysu zámku (modrá barva) s vyznačením zkoumané plochy vnitřního nádvoří (červená barva)

Záchranný archeologický výzkum na nádvoří zámku v Náměšti nad Oslavou v roce 2007 [2, 3]

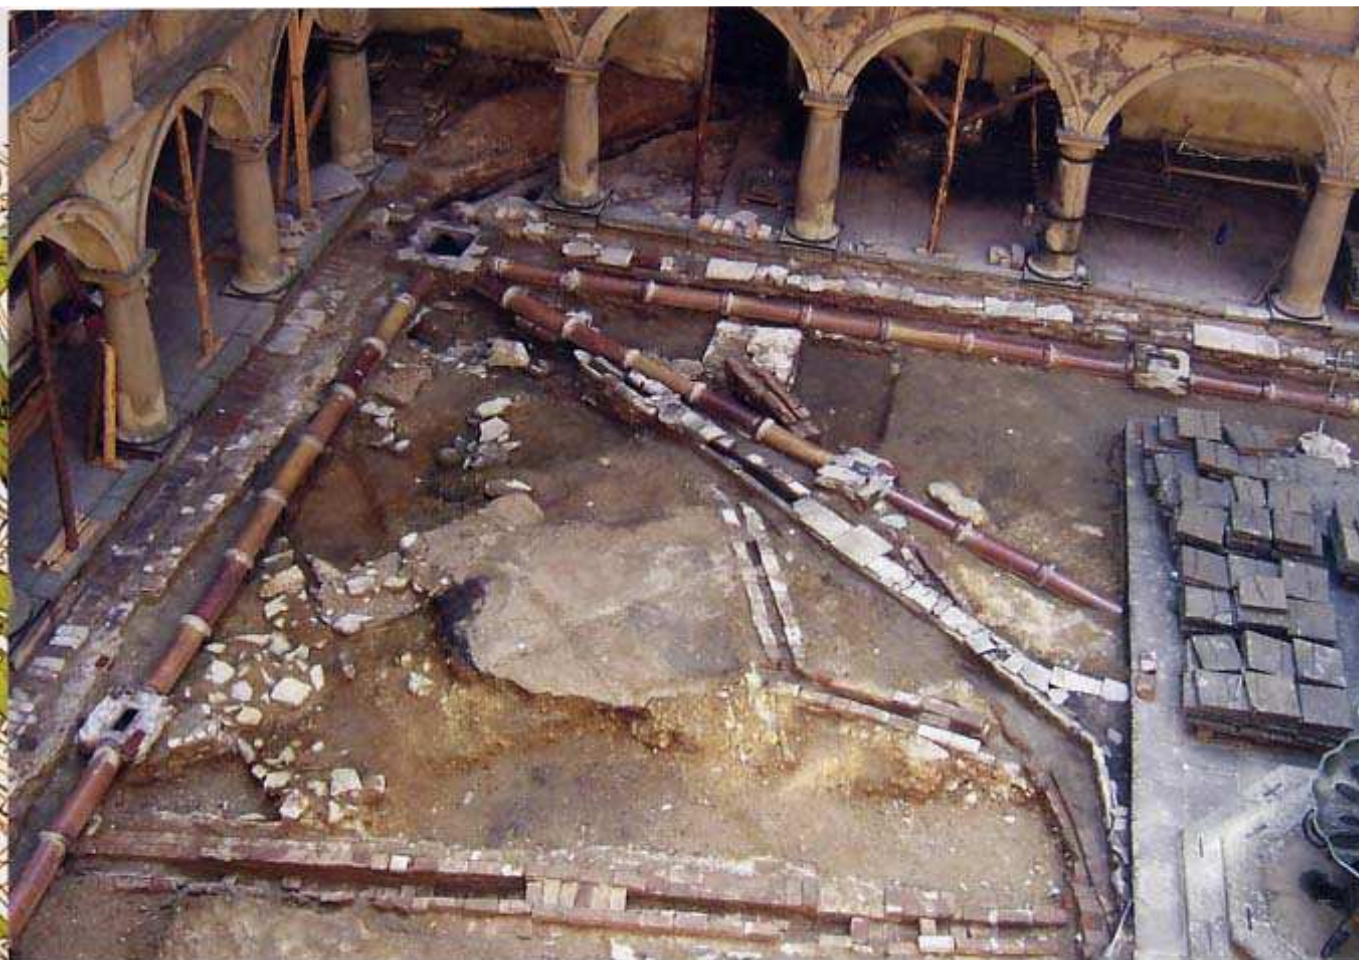
3 – Náměšť nad Oslavou 2007. Celkový pohled na jihozápadní část zkoumané plochy nádvoří

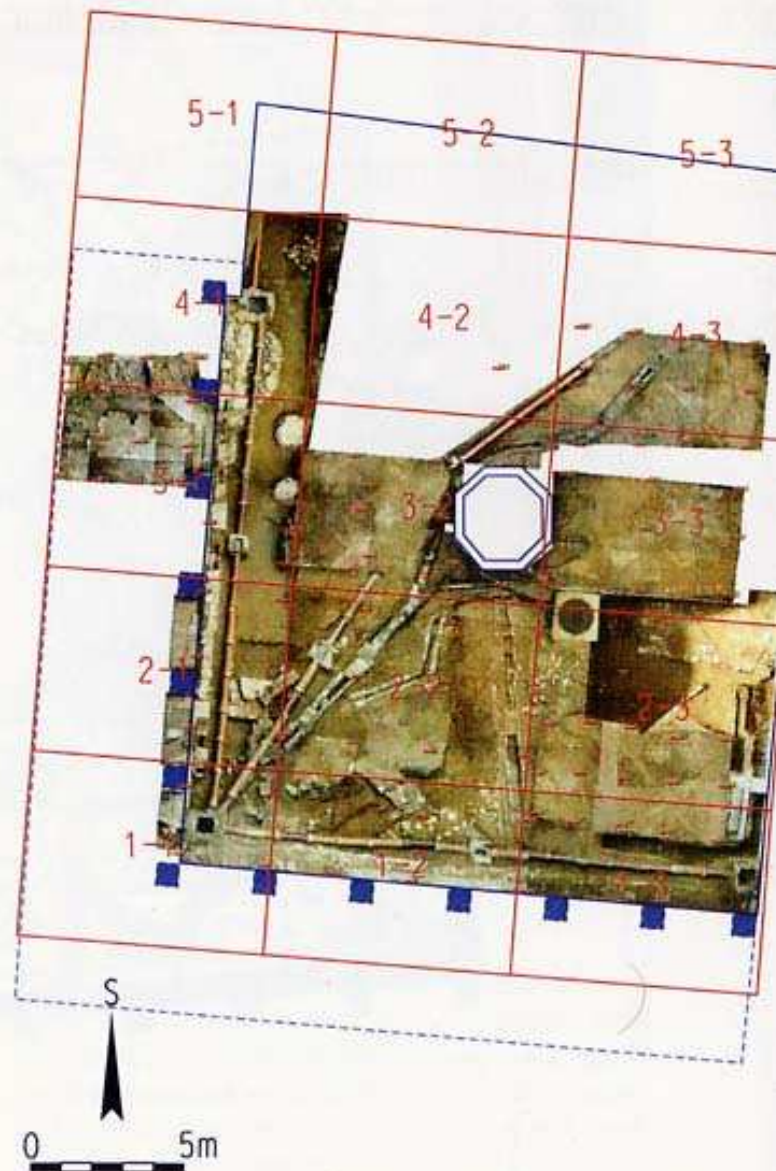
4 – Náměšť nad Oslavou 2007. Celkový fotogrammetrický plán zkoumané plochy nádvoří

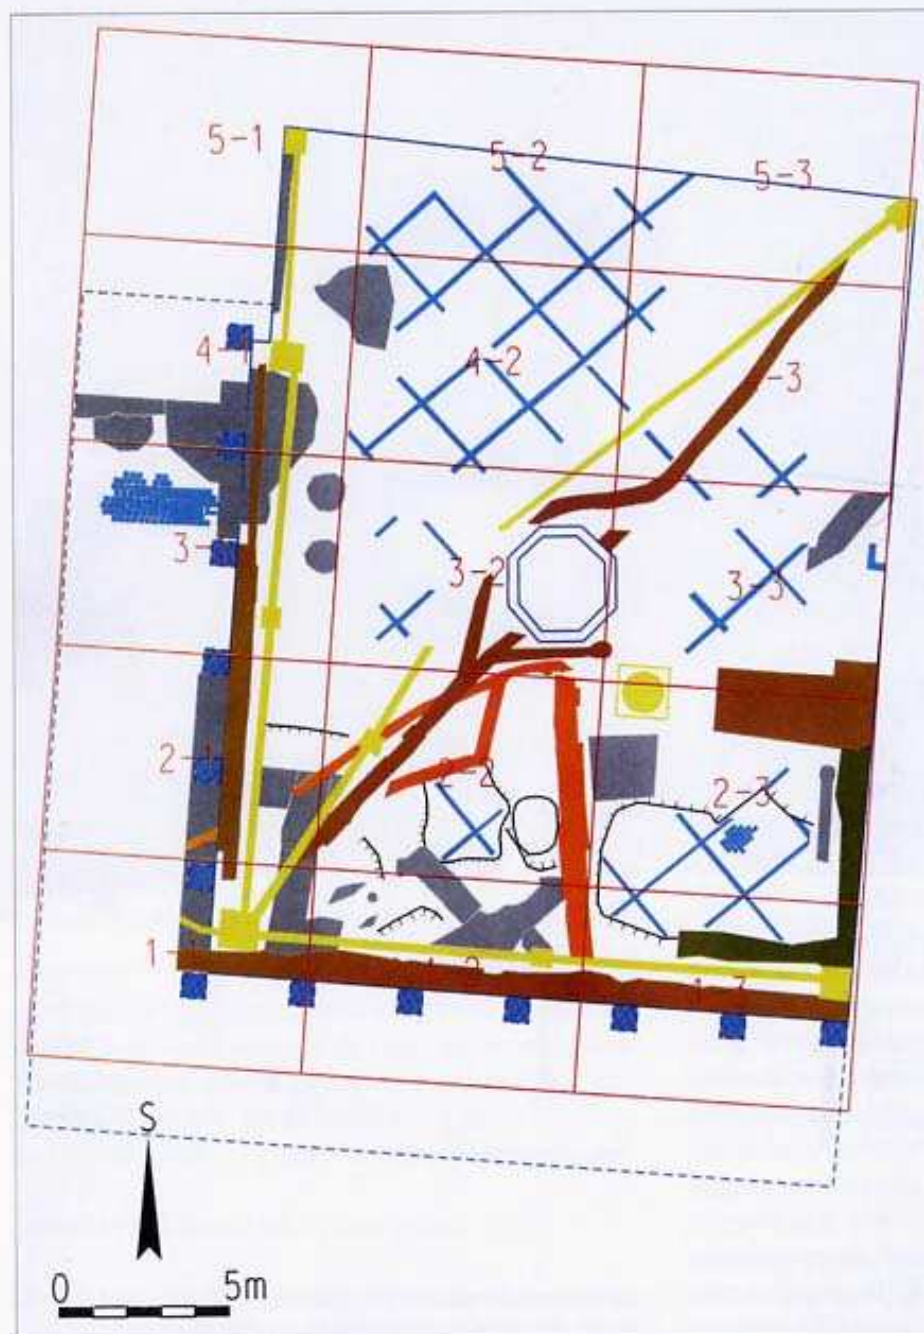
5 - Náměšć nad Oslavou 2007.
Celkový schematický plán
prozkoumané plochy nádvoří
s barevným rozlišením jednotlivých
typů materiálů a objektů

- tmavomodrá barva – půdorys
nádvoří se sloupy arkád
- šedá barva – reliktý kamenných
zdív a odpadních systémů
- hnědá barva – reliktý
kamenocihelných zdív a odpadních
systémů
- oranžová barva – reliktý
cihelných zdív a odpadních systémů
- světle modrá barva – reliktý
cihelných podlah a dlažeb
- žlutá barva – reliktý staveb
a odpadních systémů z kameniny
a betonu
- černá barva – obrysy terénních
hran, vrstev a objektů
- tmavozelená barva – soudobý
sondážní výkop
- červená barva – hranice a číselné
označení sektorů

– kontext č. 902]. Toto patrně nedostatečné řešení si dříve či později vyžádalo komplexnější úpravy, spočívající v posílení odvodu povrchových vod pomocí kanálů [5]. Nejstarší z nich (asi počátek 17. století?) byly cihelné, mladší (asi ještě průběh 17. století?) pak tvořila kamenná pískovcová koryta [17] obezděná cihlami a překrytá plochými kameny. Tento odpadní systém sloužil zřejmě až do minulého století, kdy byl nahrazen kanalizací vedenou v kameninových rourách místy přerušovaných obezděnými čistícími šachtami s litinovým poklopem [5 – *žlutá barva*]. Kdy přesně k tomu došlo, se nepodařilo zjistit, avšak použití kameniny odpovídá době nejspíše až po polovině 20. století. Tyto odpady byly v roce 2007 nahrazeny plastovými a kvůli zatékání vody do podzemních prostor jižního křídla byla kamenná dlažba na celé ploše nádvoří sňata, posléze znovu položena na izolační podklad a upraveno bylo i její spádování. Velkou otázkou zůstává stáří masivní kamenné dlažby pokrývající nádvoří až do současnosti. I když vypadá archaicky, je možné, že zde byla položena až v minulém století, neboť existují fotografie z jeho

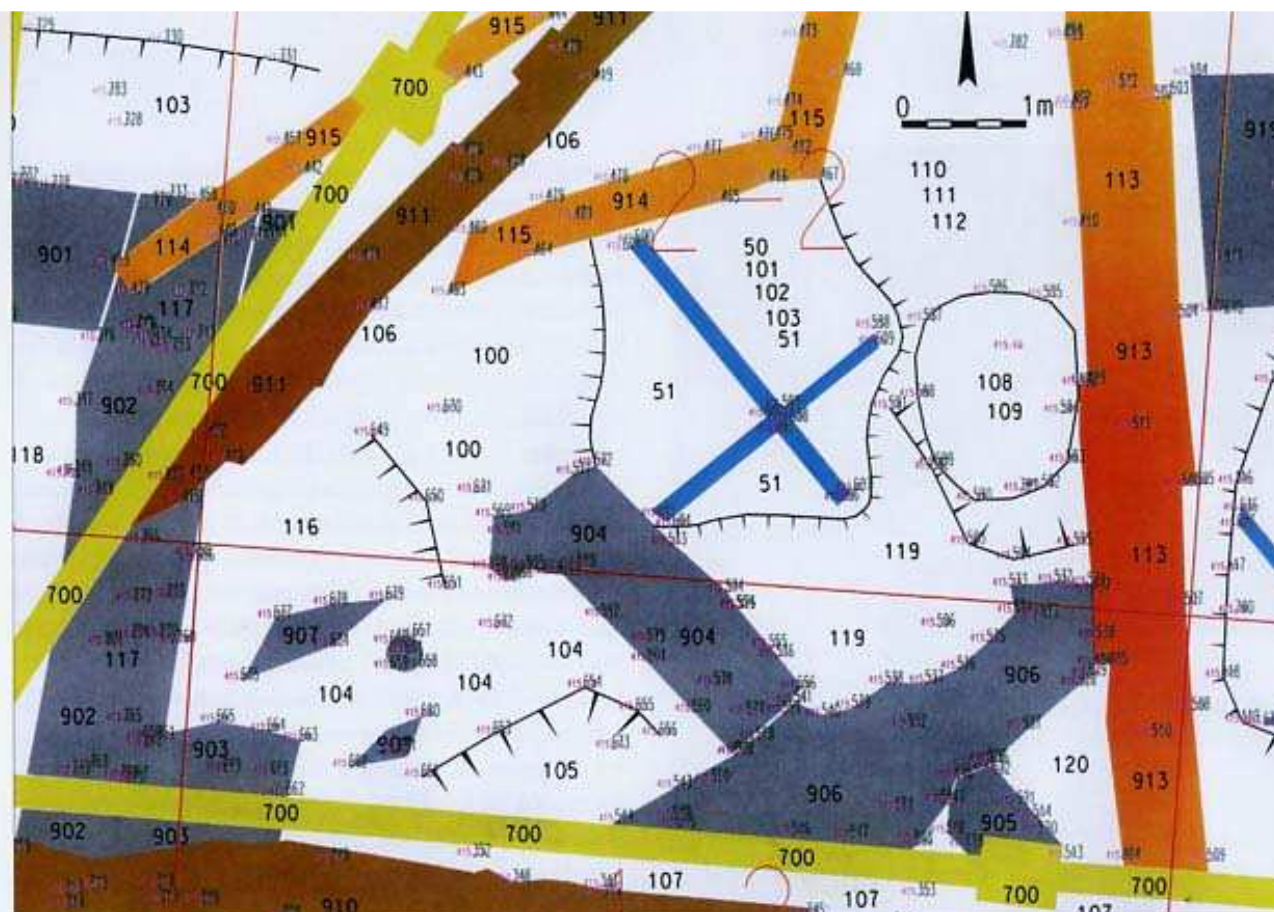
6 – Náměšť nad Oslavou 2007. Sektory 1-1, 1-2, 2-1 a 2-2 – detail situace vrstev z 13. stol. (kontexty č. 104, 105, 109, 112 a 119) a relikтів nejstarších kamenných zdív z 13. až 14. stol. (kontexty č. 904, 905 a 906)

(šedá barva – relikty kamenných zdív a odpadních systémů, hnědá barva – relikty kamenocihelných zdív a odpadních systémů, oranžová barva – relikty cihelných zdív a odpadních systémů, bleděmodrá barva – relikty cihelných podlah a dlažeb, žlutá barva – relikty staveb a odpadních systémů z kameniny a betonu, černá barva – obrysy terénních hran, vrstev a objektů, tmavozelená barva – soubory sondážní výkop). Pro lepší přehlednost všech detailů byla plocha nádvoří rozdělena na celkem 15 sektorů o rozměrech 8 × 6 m (červená barva).

zámku v roce 2007 přinesl řadu nových poznatků. V jižní části byly odkryty kulturní vrstvy [6 – sektory 1–2 a 2–2 – kontexty č. 104, 105, 109, 112 a 119] s početnou keramikou datovanou rámcově do 13. století. Materiál z těchto nejstarších sídelních horizontů zastupují zejména hrnce a zásobnice, v menším počtu fragmenty zvonovitých poklic. Nádoby byly vyrobeny z keramické masy, jejíž

Nejstarší vrstvy [6 – kontexty č. 104 a 119] se těsně přimykaly k reliktním kamenným zdí, které byly odkryty v jižní a východní části nádvoří [6 –

sektory 1-2, 2-2 a 3-3 – kontexty č. 904, 905, 906 a 922]. Jde o zbytky převážně litého základového zdiva z kamenů o průměru zhruba 0,15–0,30 m, pojených vápennou maltou. Z nich stratigraficky nejstarší je zeď č. 906, kontexty č. 904 a 905 byly k ní přizděny dodatečně. I když tyto reliktu nebyly zbudovány současně, můžeme je všechny datovat rámcově do 13. a 14. století. Jejich situace dovoluje předpokládat, že celková dispozice hradní zástav-

by byla v této době poněkud jiná než v období pozdějším. Centrální část se asi nacházela v nejvyšším bodě ostrožny, kde se i při výzkumu podařilo zachytit částečně zvětralé skalní podloží [6 – sektor 2-2 – kontext č. 100]. Podle průběhu zdí se zdá, že celý tehdejší hradní komplex byl delší osou orientován ve směru jihozápad – severovýchod, vůči dnešní hlavní budově zámku tedy diagonálně. Pokud tomu tak opravdu bylo, vyvstává otázka, kdy a proč byl hrad patrně zcela přestavěn. Není vyloučeno, že během obléhání buď na přelomu let 1405 a 1406 za Lacka z Kravař, nebo pak za husitských válek v letech 1423 a 1424 se jeho původní dispozice neosvědčila a hrad, ačkoli jej dobyvatelé nezdolali, byl tak poničen, že rozsáhlá přestavba se stala nutností. Nepřímým dokladem toho může být i nález nepravidelné kamenné koule do praku (bombardy) in situ ve vrstvách mezi zdmi a kamennými destrukcemi [7]. Je pravděpodobné, že už v tomto období měl hrad studnu přístupnou asi ještě z úrovně terénu tehdejšího nádvoří. Dodnes plně funkční vodní zdroj obezděný v horních partiích hrubě opracovanými kvádry se nachází u spojnice dvou reliktů starých zdí [5]. Její středověké stáří připouští i M. Plaček a P. Kroupa.¹¹ Na přístupných stranách byl hrad obklopen příkopem, přístup do něj byl nejspíše od severovýchodu.

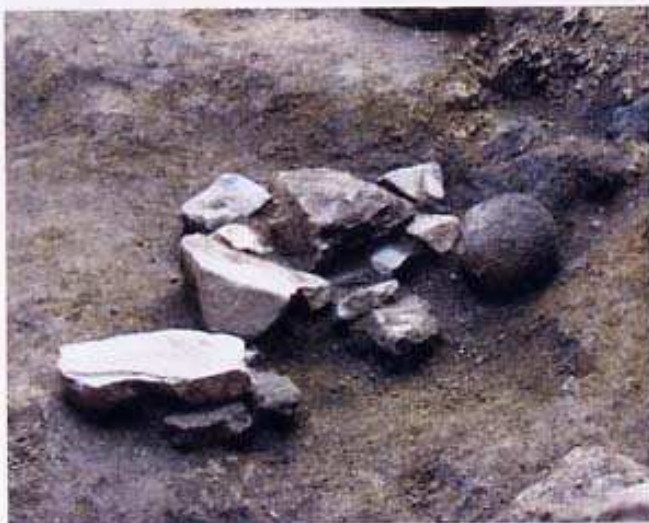
7 – Náměště nad Oslavou 2007. Sektor 1-2 – detail situace středověké kamenné destrukce (kontext č. 907) s kamennou koulí do praku

layout of the castle. The finding of a stone catapult projectile in the layers between the oldest wall relics is also indirect evidence of the war events. The next phase of the construction development of the castle dates back to the 15th century and the first half of the 16th century. Stone foundations of a polygonal ground plan were uncovered, which we can interpret as the remnants of the castle palace tower. The wall attached to it in the Southern direction was identified as the interior perimeter wall of what used to be the palace. Two cylindrical stone pillars could delimit the space of the entrance to the palace. Within the processing of the results of the research, brief exploration of the up to three-storey labyrinth of the underground space was carried out. It probably dates back to Middle Ages. The prints of the original brick paving in the whole area of the courtyard date back to the period of the castle rebuilding into a Renaissance château in the years 1572–1579. It is a mortar bearing, in which a diagonally organized oblong segments can be identified. Each of these was filled with flatways laid bricks.

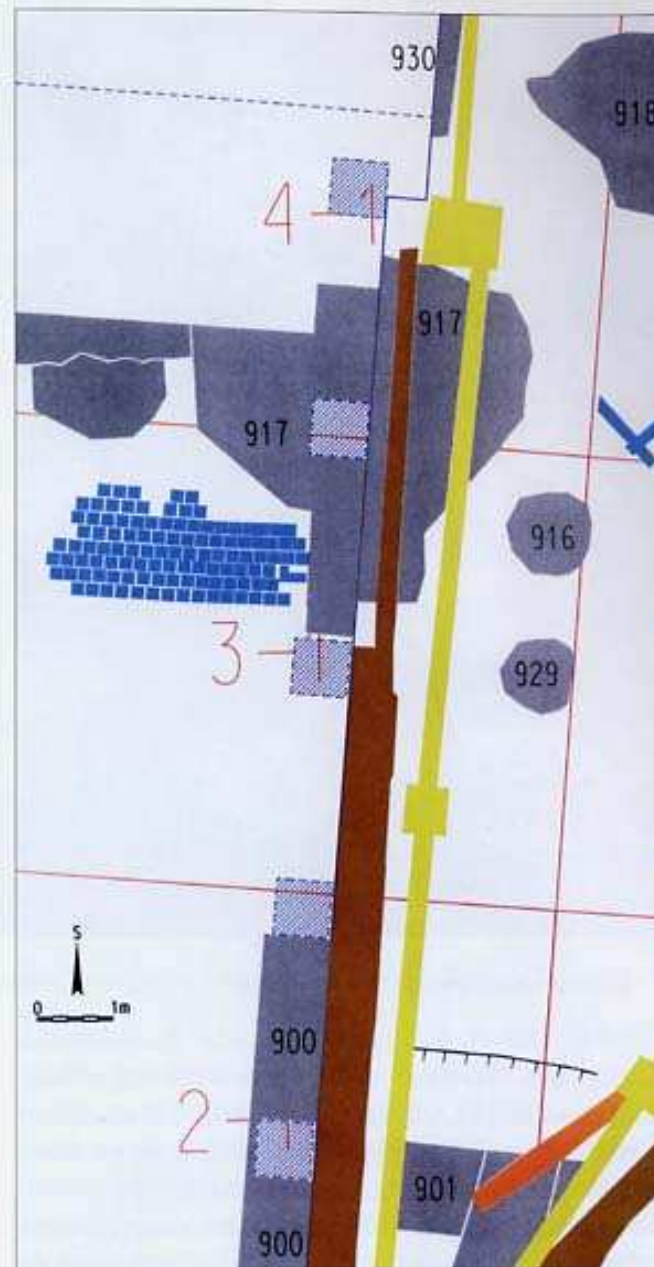
8 – Náměšť nad Oslavou 2007. Sektory 2-1, 3-1 a 4-1 – detail reliktů kamenných zdív z 15. až první pol. 16. stol. (kontexty č. 900, 901, 916, 917, 918, 929 a 930)

Do 15. až poloviny 16. století můžeme datovat několik reliktů kamenných zdí odkrytých během záchranného archeologického výzkumu v roce 2007. Korespondují s podélnou osou západního křídla současného zámku, tři z nich byly do něj přímo zabudovány, další čtyři se nacházely v nedaleké linii podél [8 – sektory 1-1, 2-1, 3-1, 4-1 a 5-1 – kontexty č. 900, 901, 916, 917, 918, 929 a 930]. Kamenný základ polygonálního půdorysu o průměru zhruba 4,5 m (kontext č. 917) lze interpretovat buď jako zbytek podstavce interiérového točitého schodiště, nebo snad i jako relikt subtilní věžovitě vestavby hradního paláce. S tímto základem svázaná zeď vybihající směrem k jihu (kontext č. 900) pak může být vnitřní obvodovou zdí někdejšího paláce (?) a podobně je tomu nejspíše i u zdi č. 930 odkryté ve stejné linii severně. Dva válcové z kamene vyzdžené pilíře (kontexty č. 916 a 929) mohly vymezovat prostor palácového vstupu. Příčně vybihající zeď č. 921 nelze blíže specifikovat, v případě kontextu č. 918 šlo jen o kamennou destrukci.

Kromě výše uvedených reliktních dlažeb a odpadních systémů byly během výzkumu odkryty zbytky vydlážděných ploch na dalších dvou místech. Pod arkádou západního křídla se na ploše zhruba 5 m² dochoval zbytek podlahy z pálených dlaždic o rozměrech 0,17 × 0,17 × 0,05 m [8 – sektor 3-1 – kontext č. 52] a z několika podobných dlaždic byl i reliktní na protější východní straně u hlavního vstupu [5 – sektor 3-3]. Rozměry dlaždic a jejich nezkosené hrany napovídají, že časově je můžeme zařadit jen rámcově do 18. až 19. století.

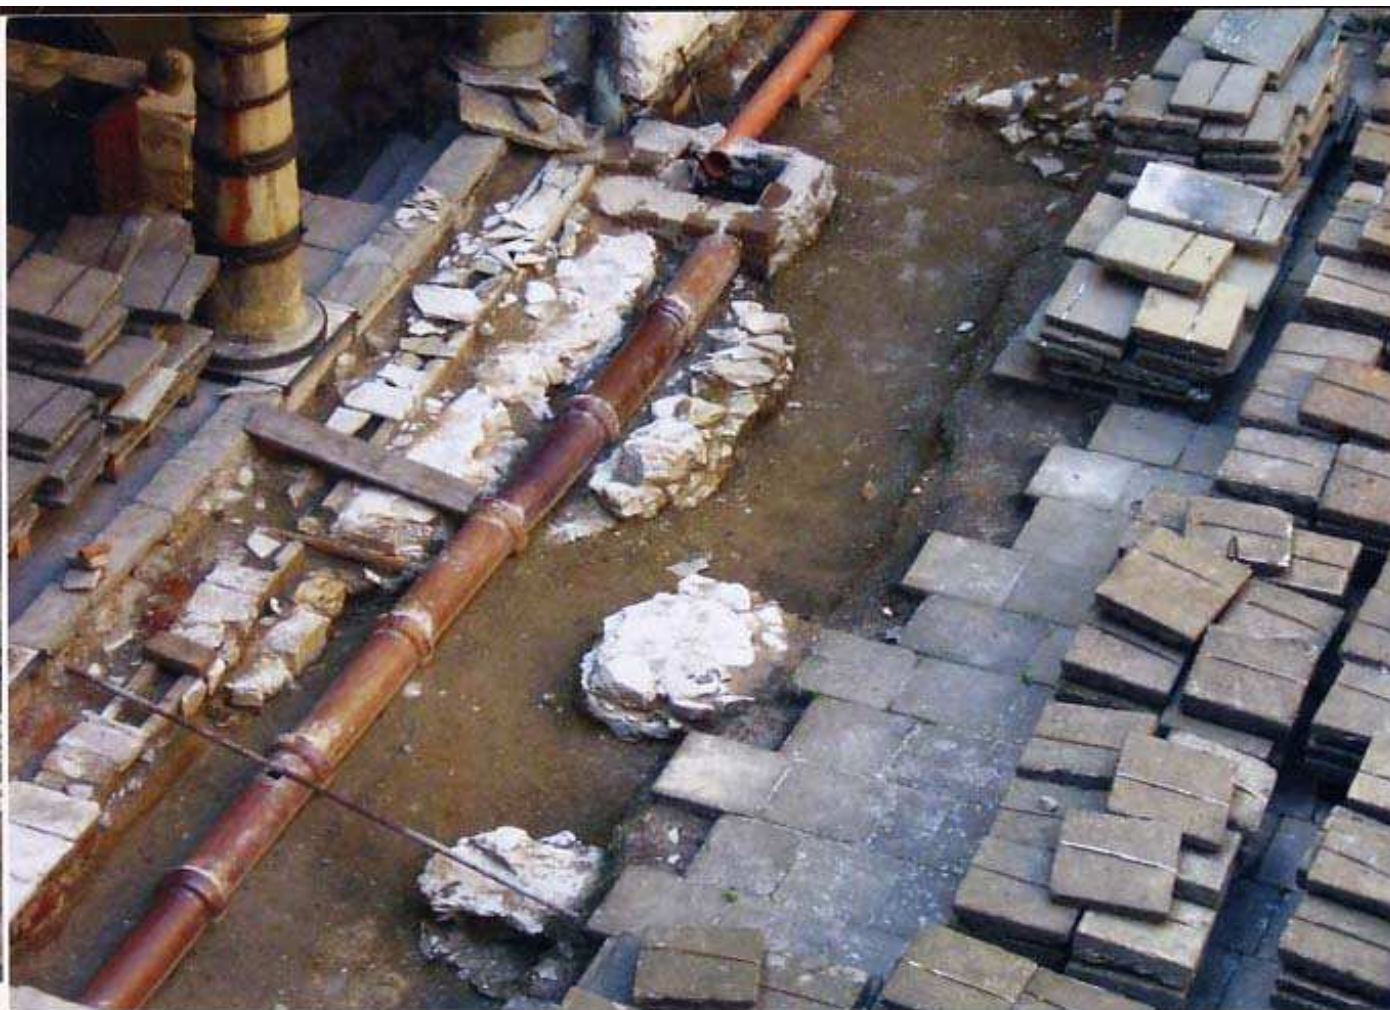
9 – Náměšť nad Oslavou 2007. Sektory 2-1, 3-1 a 4-1 – relikty kamenných zdí z 15. až první pol. 16. stol. v západní části nádvoří

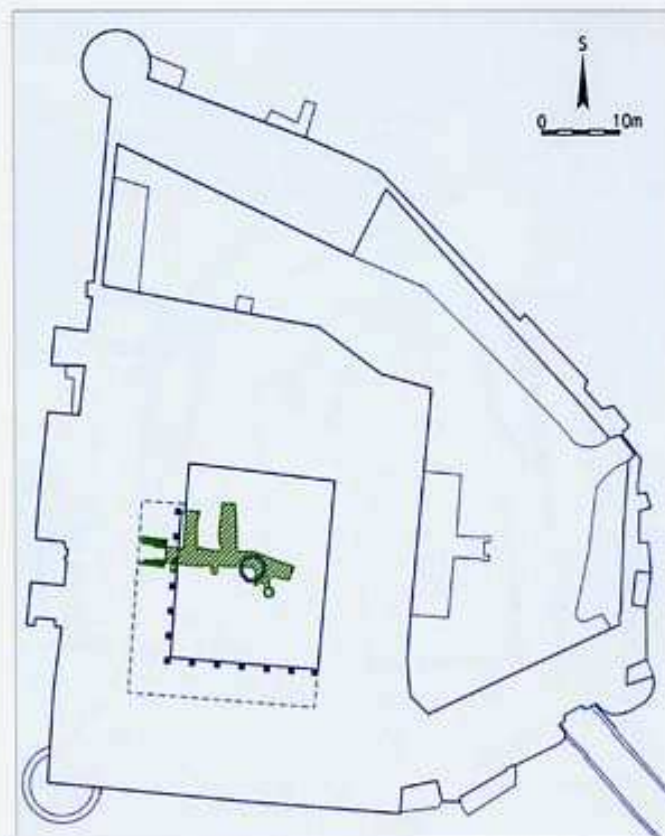
10 – Náměšť nad Oslavou 2007. Půdorys zámku (tmavomodrá barva) s vyznačením středověké chodby ke studni vylámané do skalního podloží (zelená barva) ve 3. suterénním patře

sklepů. Nejnižší třetí suterénní patro [10] je vyhlávané do skalního podloží a podobá se členité jeskyni. Lomovým kamenem armované jsou jen boční stěny v horních partiích vstupního schodiště. Chodba s bočními sklípky směřuje do středu nádvoří a končí u studny. I když stáří chodby nelze přesně stanovit, můžeme se domnívat, že byla vyhloubena ve středověku. Pravděpodobně až do druhé poloviny 16. století sloužila nejen k uchovávání potravin, ale byla zřejmě i důležitou komunikační tepnou zásobující někdejší hradní palác pitnou vodou. Po dostavbě zámku koncem sedmdesátých let 16. století chodba patrně ztratila význam, neboť přístup ke studni byl řešen nově prostornou podzemní místností nad studnou a přístupovou chodbou z opačné strany pod východním křídlem.

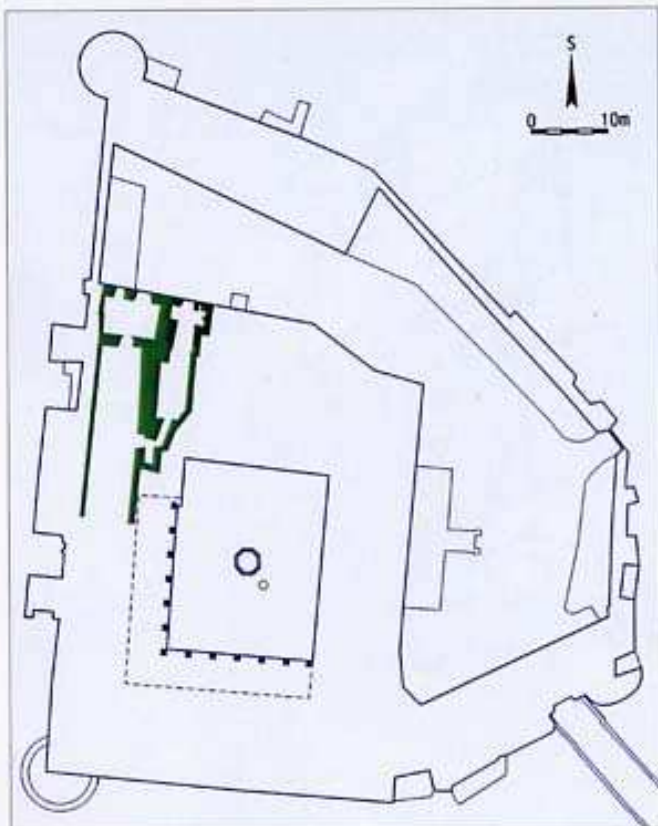
11 – Náměšć nad Oslavou 2007. Půdorys zámku (tmavomodrá barva) s vyznačením relikťů pravděpodobně středověkých zdív (zelená barva) ve 2. suterénním patře

Středověký původ má kromě základu nárožní budovy nejspíše i většina podélných kamenných zdí v dalších dvou patrech suterénu pod západním křídlem [11, 12]. Svědčí o tom nejen jejich technické provedení, ale i nerovný průběh, nestejná síla a nepravidelná zalomení, ojediněle i armování nároží kamennými kvádry. Z toho můžeme vyvodit, že hlavně zde byly při stavbě renesančního zámku využity ve větší míře části hradní zástavby založené přímo na vystupujícím nerovném skalním podloží, které je v suterénu na několika místech i velmi dobře patrné. V přízemí a dvou nadzemních patrech se rozpoznatelná přítomnost středověkých reliktů zredukovala už jen na severozápadní rohové místnosti [13]. Spojíme-li všechny pravděpodobně středověké půdorysné prvky do jednoho výkresu [14], můžeme usuzovat, že se na západní straně ve středověku nacházel poměrně rozlehlý, částí až dvoupatrový palác, který směrem od severozápadního nároží k jihu zabíral plochu téměř dvou třetin dnešního západního křídla zámku. Z toho vyplývá, že budovy vrcholně až pozdně středověkého hradního komplexu nebyly soustředěny jen na severní a severovýchodní straně, jak soudí P. Kroupa, ale rozhodně i v prostoru západního křídla, kde hradní palác předpokládá M. Plaček. Pozůstatkem středověké zástavby jsou ještě dvě okrouhlé bašty, z nichž první u jihozápadního nároží zámku je dochována jen částečně a druhá zachovaná vcelku tvoří severozápadní nároží předhradí mezi západní hradbou a přilehlým původně hospodářským stavením. L. Hosák a M. Zemek datují tyto stavby do prvních dvou desetiletí 15. století, M. Plaček rámcově do období pozdní gotiky a P. Kroupa dokonce až do doby po polovině 16. století.¹⁴ Pokud všechny zjištěné a předpokládané středověké reliktů vy-

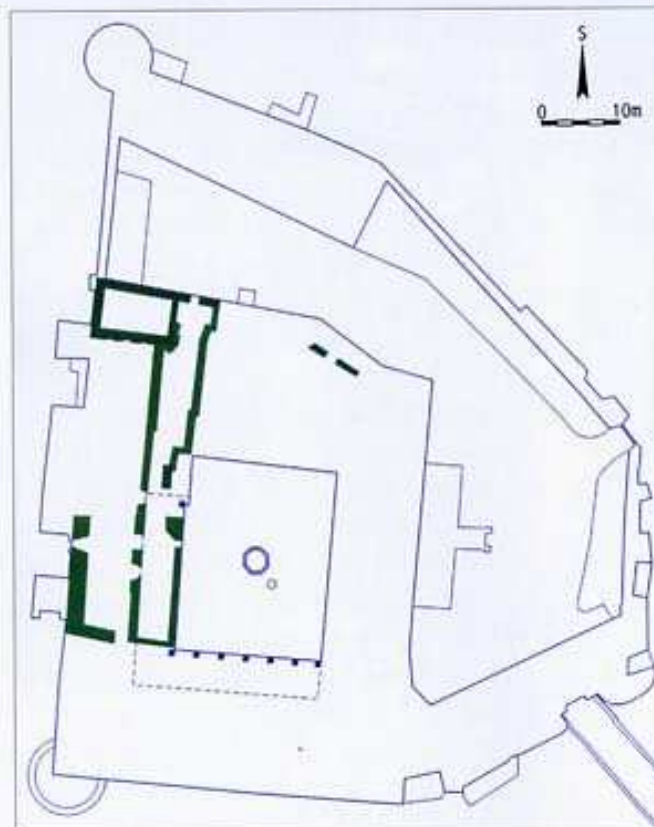
12 – Náměšć nad Oslavou 2007. Půdorys zámku (tmavomodrá barva) s vyznačením relikťů pravděpodobně středověkých zdív (zelená barva) v 1. suterénním patře částečně rozpoznaných P. Kroupou (2004) na základě stavebně-historického průzkumu

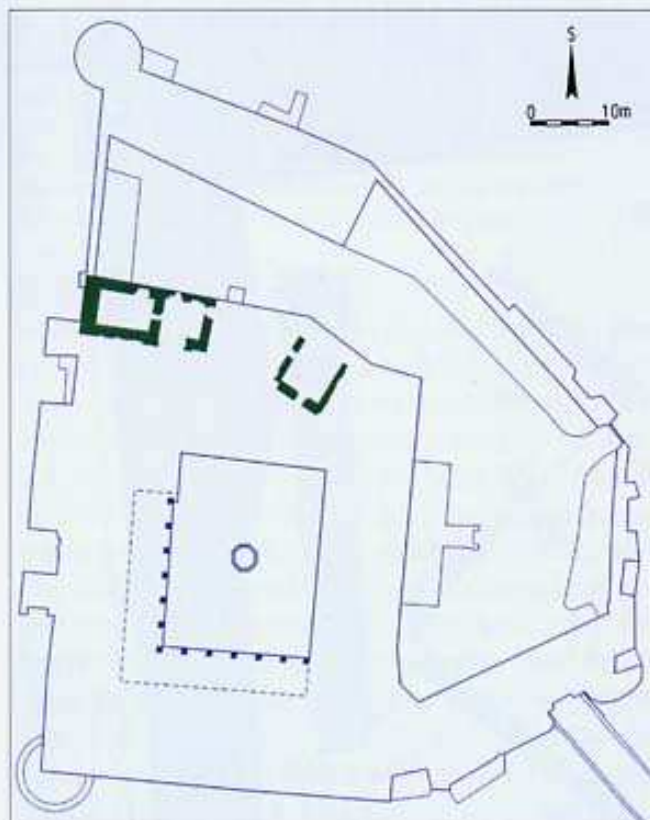
13 – Náměšť nad Oslavou 2007. Půdorys zámku (tmavomodrá barva) s vyznačením reliktnů středověkých zdív ve dvou nadzemních patrech (zelená barva) rozpoznaných P. Kroupou (2004, 67–69) na základě stavebně-historického průzkumu

16. století, možná ještě do následujícího desetiletí. Její četné zbytky ukrývají podzemní i nadzemní prostory současného zámeckého areálu. Hledá je zde M. Plaček, který předpokládá pravidelnou uzavřenou lichoběžnou dispozici vrcholně středověkého hradu rozsahem se kryjící s dnešní hlavní budovou zámku.¹² Jeho hypotézu nepřijímá P. Kroupa, který na základě stavebně-historického průzkumu nachází většinu gotických budov jen v severním a severovýchodním křídle [13].¹³

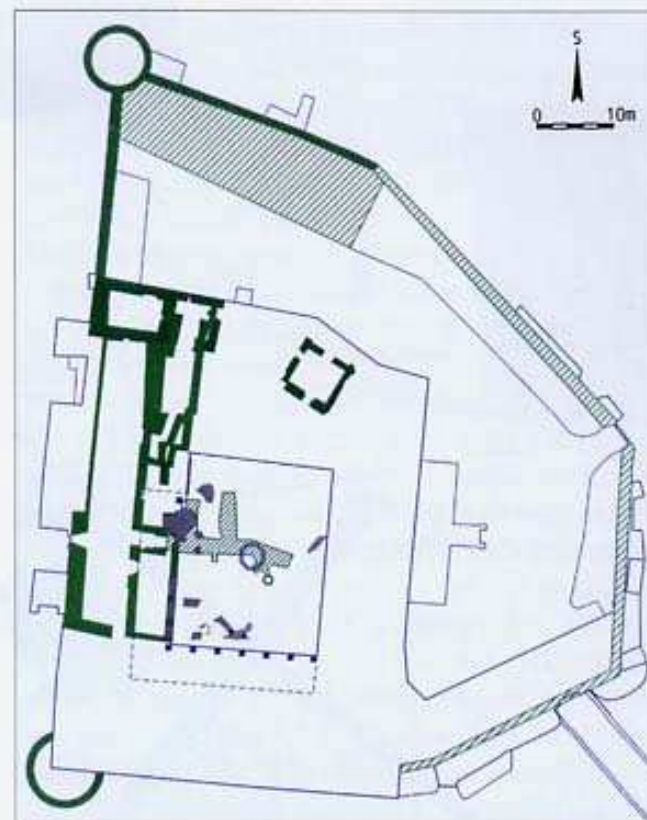
14 – Náměšť nad Oslavou 2007. Půdorys zámku (tmavomodrá barva) s vyznačením veškerých reliktnů středověkých zdív identifikovaných v současné zástavbě (zelená barva) i odkrytých během záchranného archeologického výzkumu v roce 2007 (šedá barva)

neseme do plánu dnešního půdorysu zámeckého areálu, dostáváme pravděpodobný obraz pozdně gotického hradu těsně před renesanční přestavbou [14].

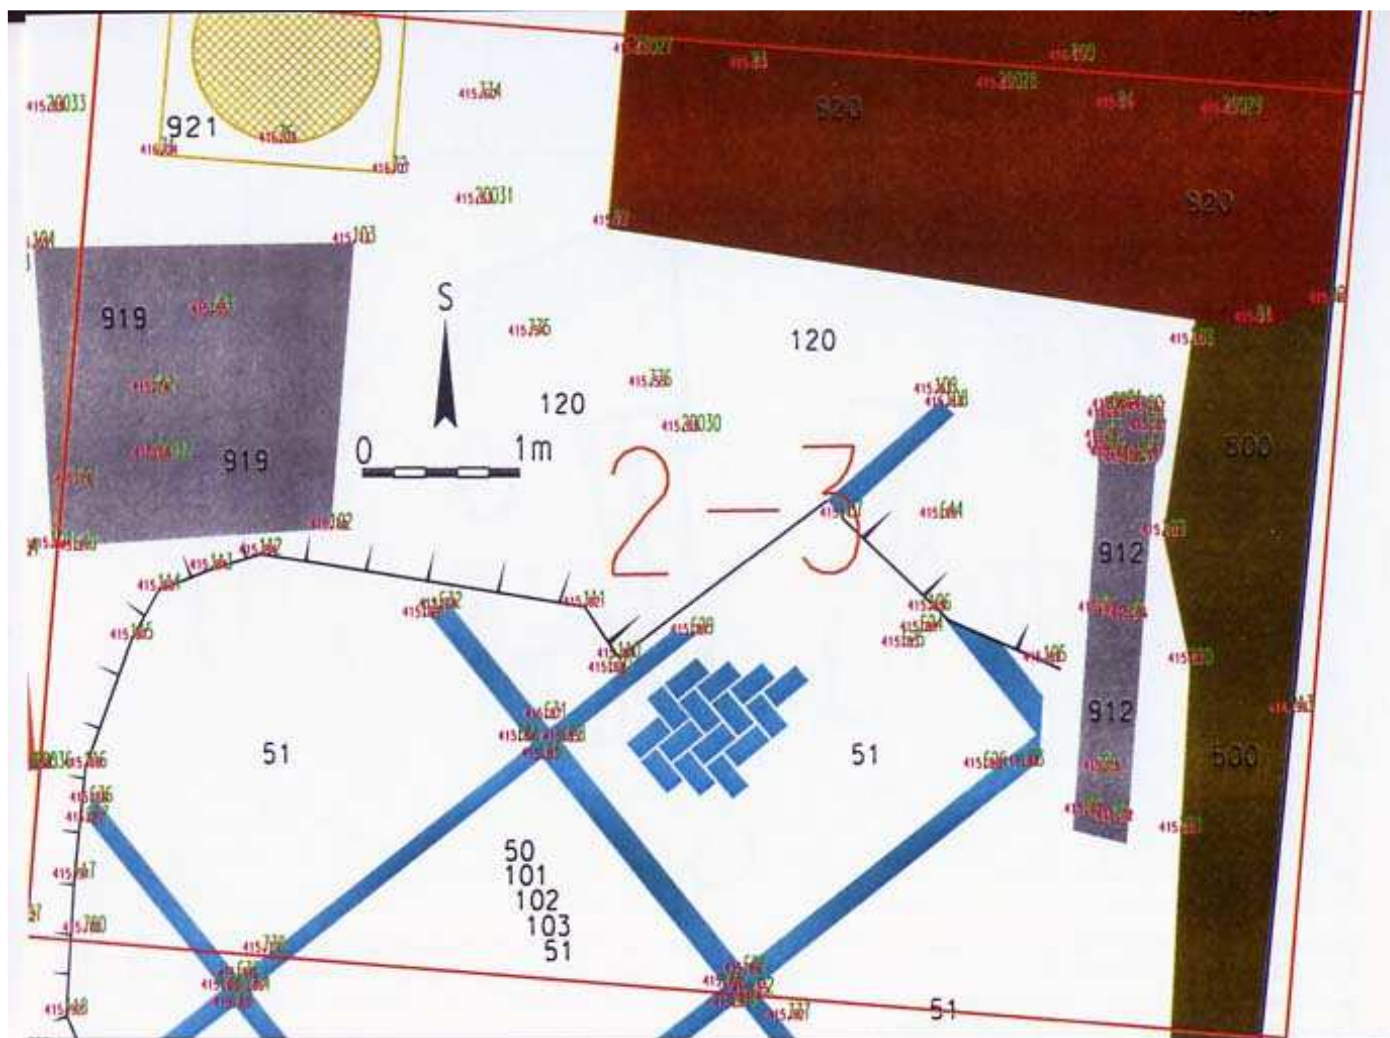
15 – **Náměšť nad Oslavou** 2007, Sektor 2-3 – schematický detail renesanční cihelné dlažby kladené klasovým způsobem do obdélných segmentů (kontext č. 51). Plán zachycuje i relikt asi barokního kamenného pískovcového korýtko (kontext č. 912), dále temena kleneb rozlehlých renesančních podzemních prostor (kontexty č. 919 a 920) a zamřížovaný otvor armovaný betonem (kontext č. 921).

Do doby přestavby hradu na renesanční zámek v letech 1572–1579 můžeme bezesporu datovat i další důležitý objev. Po odstranění stávající kamenné dlažby a začistění odkrytých ploch nádvoří se podařilo zachytit otisky původní renesanční cihelné dlažby. Jde o maltové lůžko, v němž jsou patrné diagonálně uspořádané obdélné segmenty o rozměrech zhruba 2,0–2,5 × 1,9–2,1 m [5, 6, 15 – *bleděmodrá barva*]. Každý z nich byl původně vyplněn klasově seskládanou cihelnou dlažbou [15, 16]. Rozhodně jde o finální nákladnou úpravu povrchu nádvoří, jejíž předlohy můžeme hledat na významných stavbách evropské renesance. Odvod dešťových vod z vydlážděného nádvoří byl zpočátku řešen pravděpodobně jen spádováním do jihozápadního rohu, kde byla při výzkumu odkryta kamenná stoka odvádějící vodu napříč jižním křídlem ven z areálu [6 – sektory 1-1 a 3-1

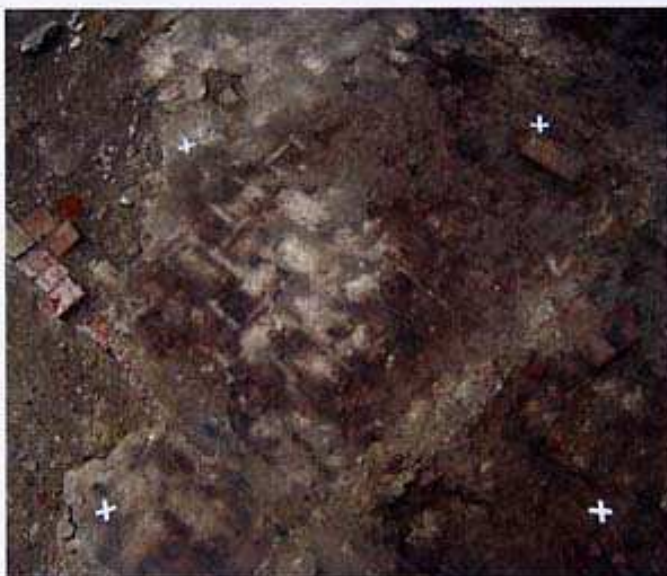
16 – Náměšť nad Oslavou 2007, Sektor 2-3 – detail negativních otisků renesanční cihelné dlažby (kontext č. 51) kladené klasovým způsobem do obdélných segmentů

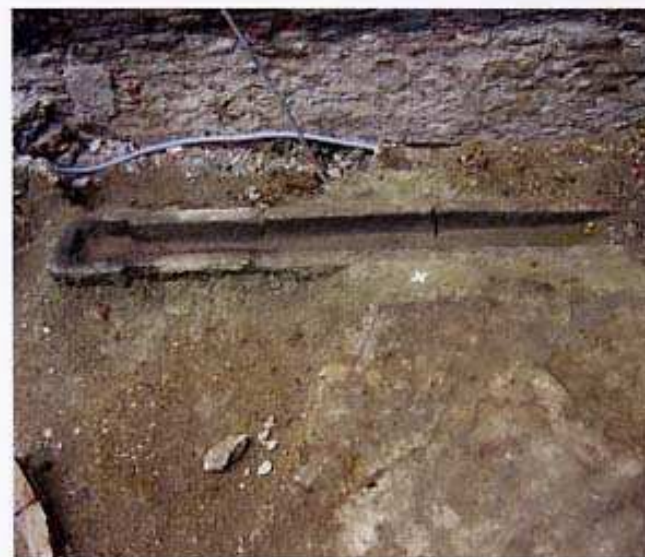
17 – Náměšť nad Oslavou 2007. Sektor 2-3 – detail kamenného pískovcového korytka (kontext č. 912) dešťového odpadního systému pravděpodobně barokního stáří

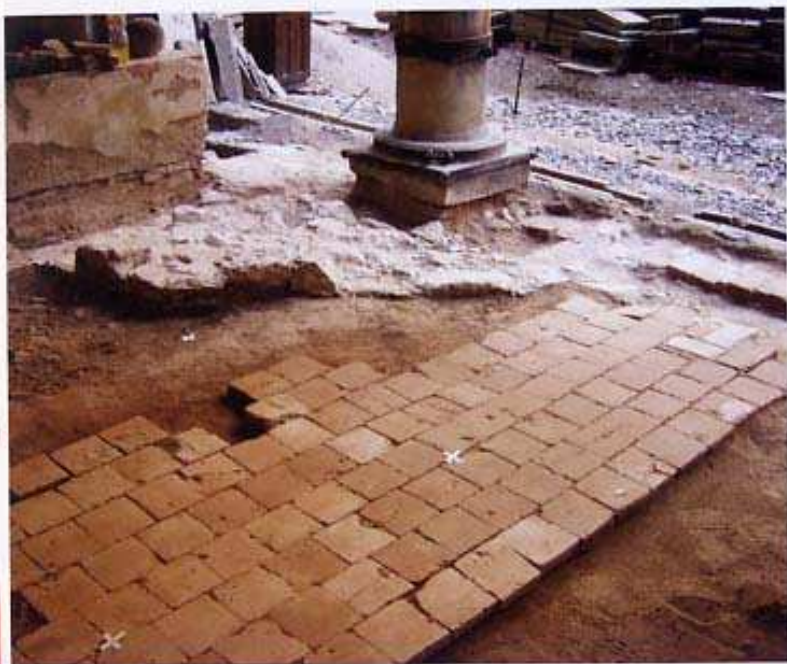
18 – Náměšć nad Oslavou 2007. Sektor 3-1 – detail barokní pálené dlažby (kontext č. 52) pod arkádou západního křídla zámku
